2002 El Ronrón, un sitio arqueológico en el parte aguas Mopan-Chiquibul, Melchor de Mencos. En *Reporte 16, Atlas Arqueológico de Guatemala*, pp.171-176. Instituto de Antropología e Historia, Guatemala.

EL RONRÓN, UN SITIO ARQUEOLÓGICO EN EL PARTE AGUAS MOPAN-CHIQUIBUL, MELCHOR DE MENCOS

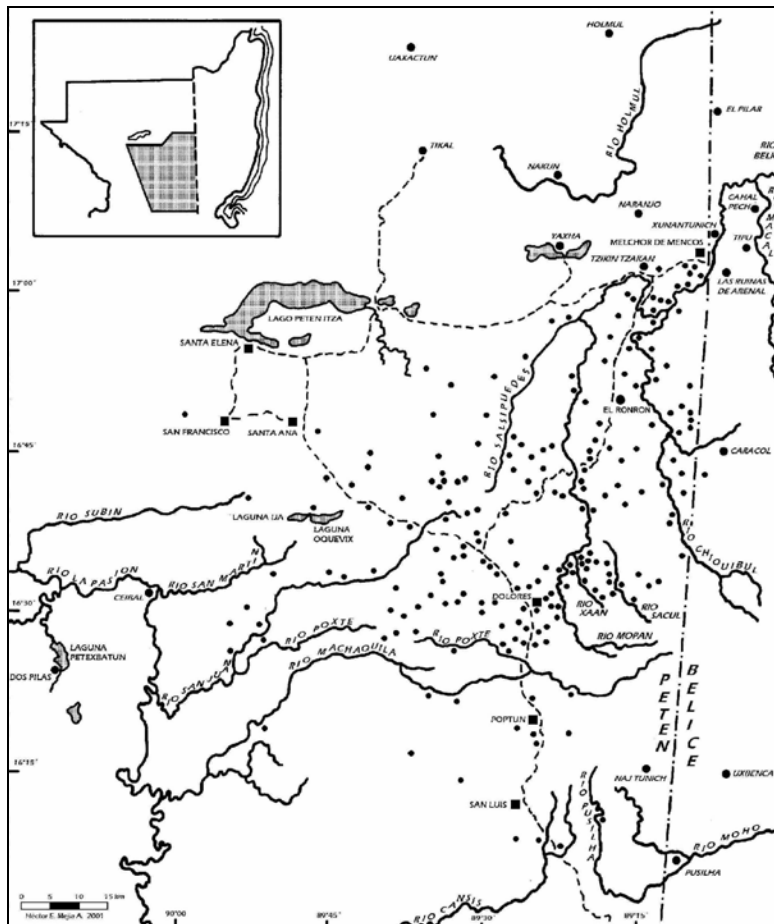
Figura 1 Posición de El Ronrón en la cuenca del río Mopan

El asentamiento de El Ronrón se encuentra dispuesto sobre una serie de colinas de baja altura, geográficamente se encuentra en una cordillera (300 m sobre el nivel del mar) que divide las vertientes del río Mopan al oeste, y la del río Chiquibul al este. Sus coordenadas geográficas son 16°49'51"N y 89°17'37" W. Luego de posicionar a El Ronrón dentro de la red de sitios arqueológicos de la región del medio río Mopan, se observa que dicho asentamiento corresponde a la entidad política El Naranjal, siendo un sitio de rango 2.

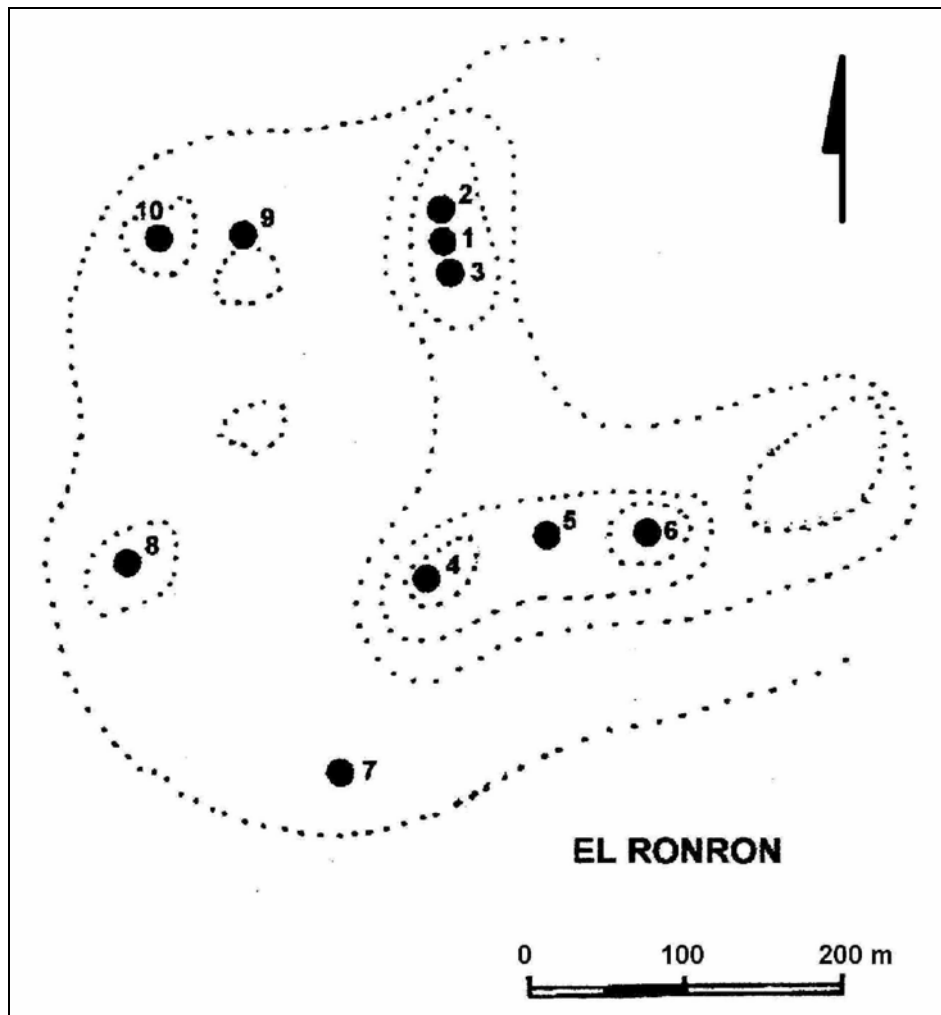
Figura 2 Distribución de los grupos arqueológicos de El Ronrón

El Ronrón está compuesto por 10 grupos (Figura 2), en donde sobresale la existencia de una plaza referida a los Complejos de Ritual Público; este es el Grupo 1. Esta plaza posee un total de cinco estructuras, la Estructura Este es la representativa del grupo, alcanza a tener 5 m de altura en la plataforma central que se encuentra sobre el basamento de 30 m de largo. Esta estructura se encuentra parcialmente destruida, debido a tres grandes trincheras de saqueo ubicadas principalmente en el área de la plataforma central. Situación similar corre la estructura ubicada al extremo oeste de la plaza, solo que ésta es de menores dimensiones.

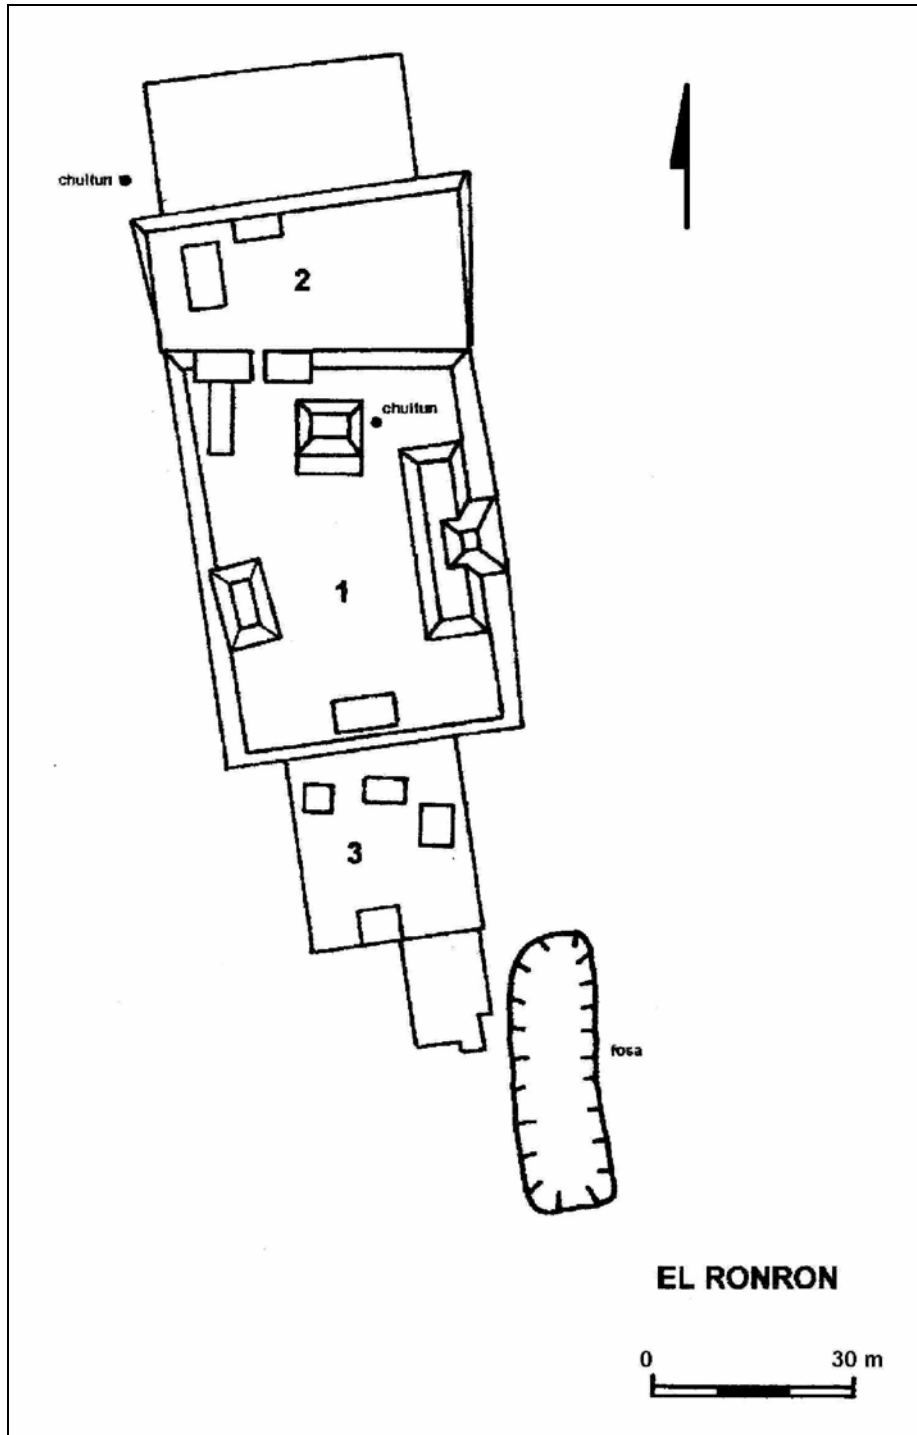
Figura 3 Planta del área central de El Ronrón

El Grupo 1 se encuentra sobre una amplia plataforma basal, que en sus extremos inferiores se anexan los Grupos 2 (al norte) y 3 (al sur), los cuales a su vez están sobre terrazas de nivelación. El Grupo 2 es una plaza anexa al Grupo 1, en donde las estructuras situadas al sur comparten un pequeño patio con el Grupo 1 (Figura 3).

A su vez, el Grupo 3 es una plaza cerrada con estructuras de baja altura. En este conjunto sobresale la existencia de dos rasgos importantes. Uno de ellos es la presencia de una plataforma adosada al grupo en la sección sur, su forma es cuadrangular con esquinas remetidas y una saliente a manera de escalón, por sus dimensiones no corresponde a una vivienda, sino que más bien podría tratarse de un área artesanal. Hacia el este de la plataforma se encuentra una fosa de 40 m de largo, un promedio de 15 m de ancho y una profundidad variable que alcanza 2 m en su sección media. La función probable es la de captar agua, por lo que la convertiría en un reservorio, rasgo usual en el asentamiento.

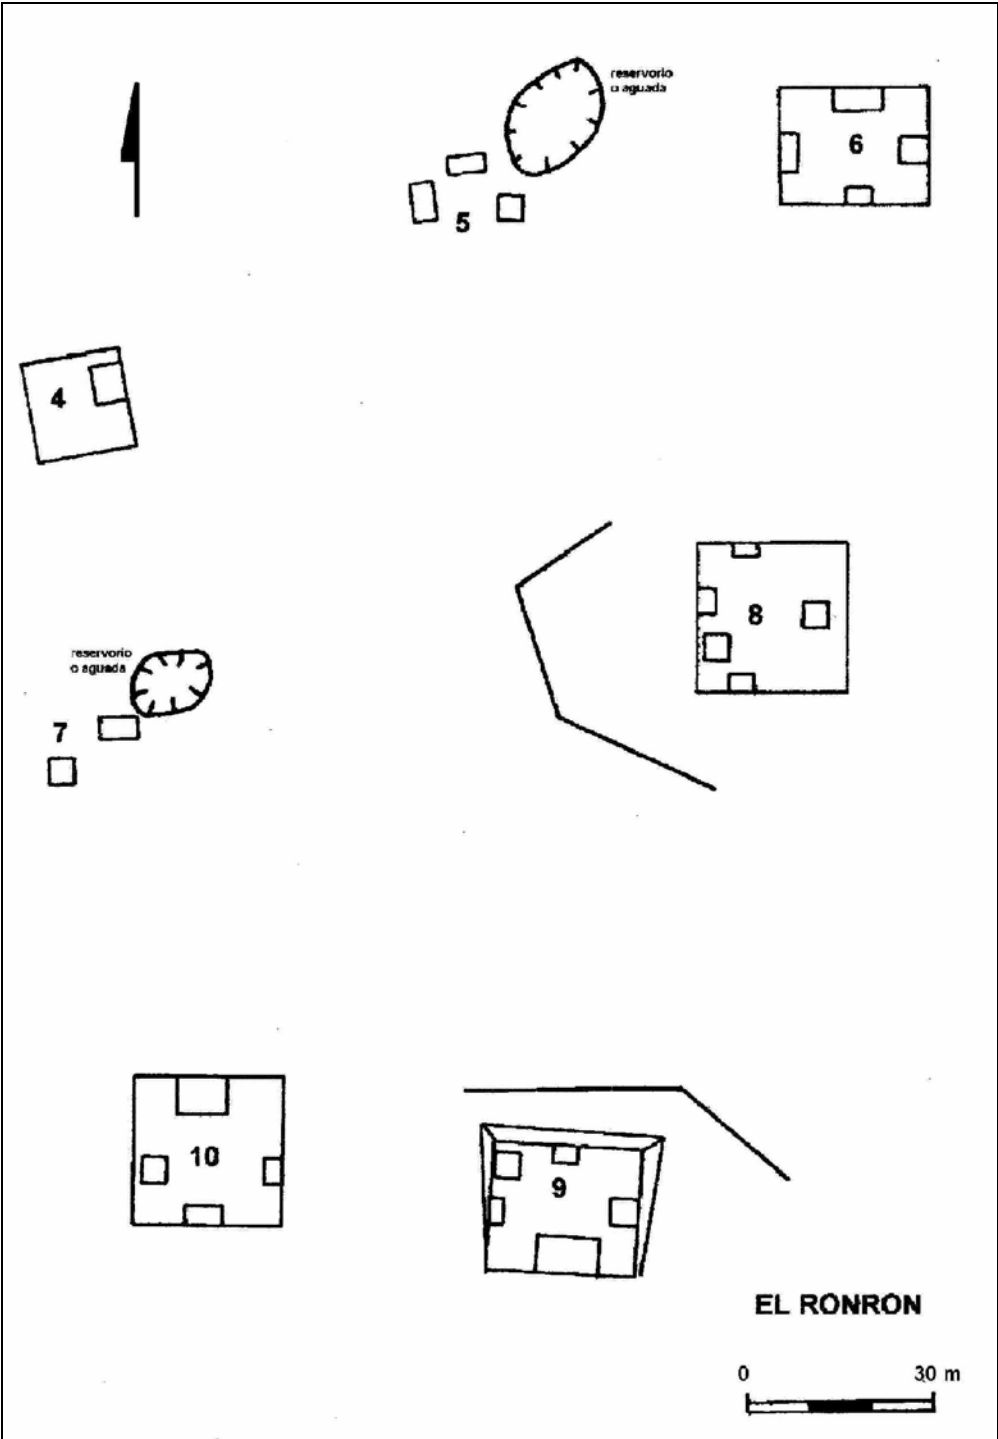
Figura 4 Planta de los grupos residenciales de El Ronrón

Los restantes grupos tienen características habitacionales, y sus dimensiones son menores en general (a excepción del Grupo 1), por lo que las estructuras no sobrepasan 0.50 m de altura (Figura 4). Un rasgo de interés es la presencia de reservorios asociados a tres de los grupos, como también la presencia de plataformas basales que sustentan las plazas. Respecto de las plataformas basales, hay que anotar que en el Grupo 8 se encuentra un espacio cercano a 600 m² delimitado únicamente por una plataforma basal. Otro rasgo interesante es la presencia de chultunes, éstos fueron identificados uno al este de la Estructura Norte del Grupo 1, otro sobre una terraza de nivelación al norte del Grupo 2 y el último sobre la Estructura Suroeste del Grupo 8. Aun con esta presencia se trata de un rasgo poco usual en los asentamientos de esta región.
