2003 El área de Itzimte en el norte de La Libertad, Petén. En *Reporte 17, Atlas Arqueológico de Guatemala*, pp.36-51. Instituto de Antropología e Historia, Guatemala.

## EL ÁREA DE ITZIMTE EN EL NORTE DE LA LIBERTAD, PETÉN

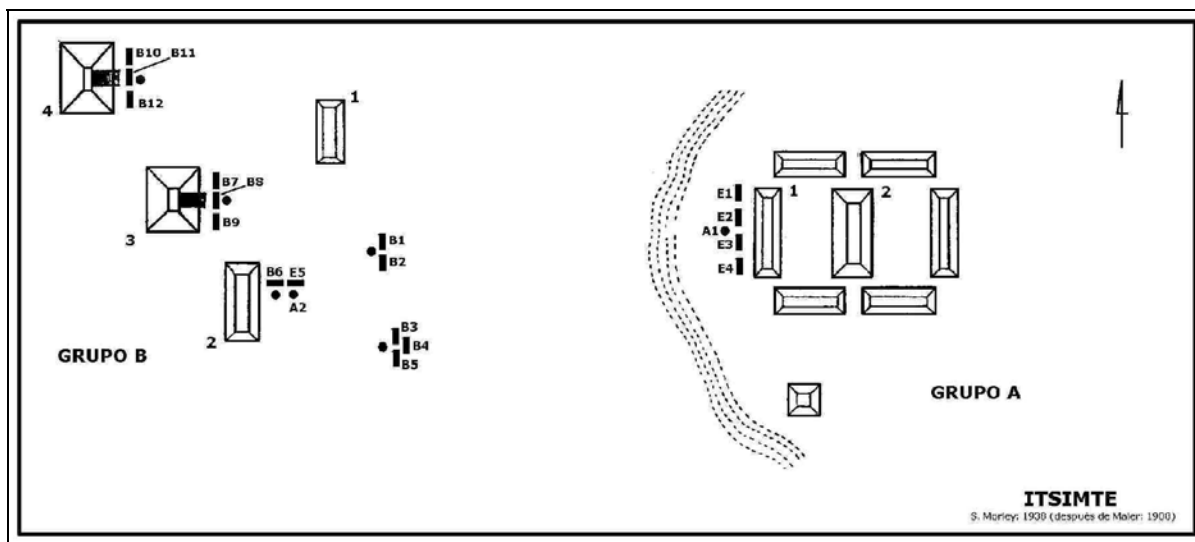
Figura 2 Plano de Itzimte según S.G. Morley (1937-1938)

Para entonces se dividió al sitio en dos grupos: la Acrópolis o Grupo A, en el extremo oriental, en donde cuatro de las cinco estelas esculpidas se encuentran, dentro de una gran concentración de edificios (Figura 2). El Grupo B es una sección más dispersa que ocupa la planicie hacia el oeste de la Acrópolis.

El plano presentado por Morley está basado en el anterior efectuado por Teobert Maler (1908), sobre el cual se numeraron los monumentos. Morley visitó en dos ocasiones el sitio, la primera vez por un día, en mayo de 1915 en la *Primera Expedición a Centroamérica*, y luego el 24 de abril de 1921 en la *Quinta Expedición*, cada vez alcanzaron el sitio por diferente acceso. La primera vez desde el sur y la otra desde el este. Posteriormente, el sitio fue visitado por Love y Ricketson, el 8 de marzo de 1923 durante la *Séptima Expedición*, cuando se determinó la latitud y longitud (Morley 1937-1938).

El plano descrito por Maler incluye varios errores de orientación, debido a que la Plaza B se encuentra configurada de una manera distinta. Esto ha provocado que la identificación de las estructuras y de los monumentos que las acompañan resulte en una tarea bastante difícil, no solo por la posición de los propios monumentos, sino también por la aparición de otros monumentos que al parecer no habían sido reportados. Este problema ha sido parcialmente solucionado a través de la identificación de la Estela 6 y el Altar 2.

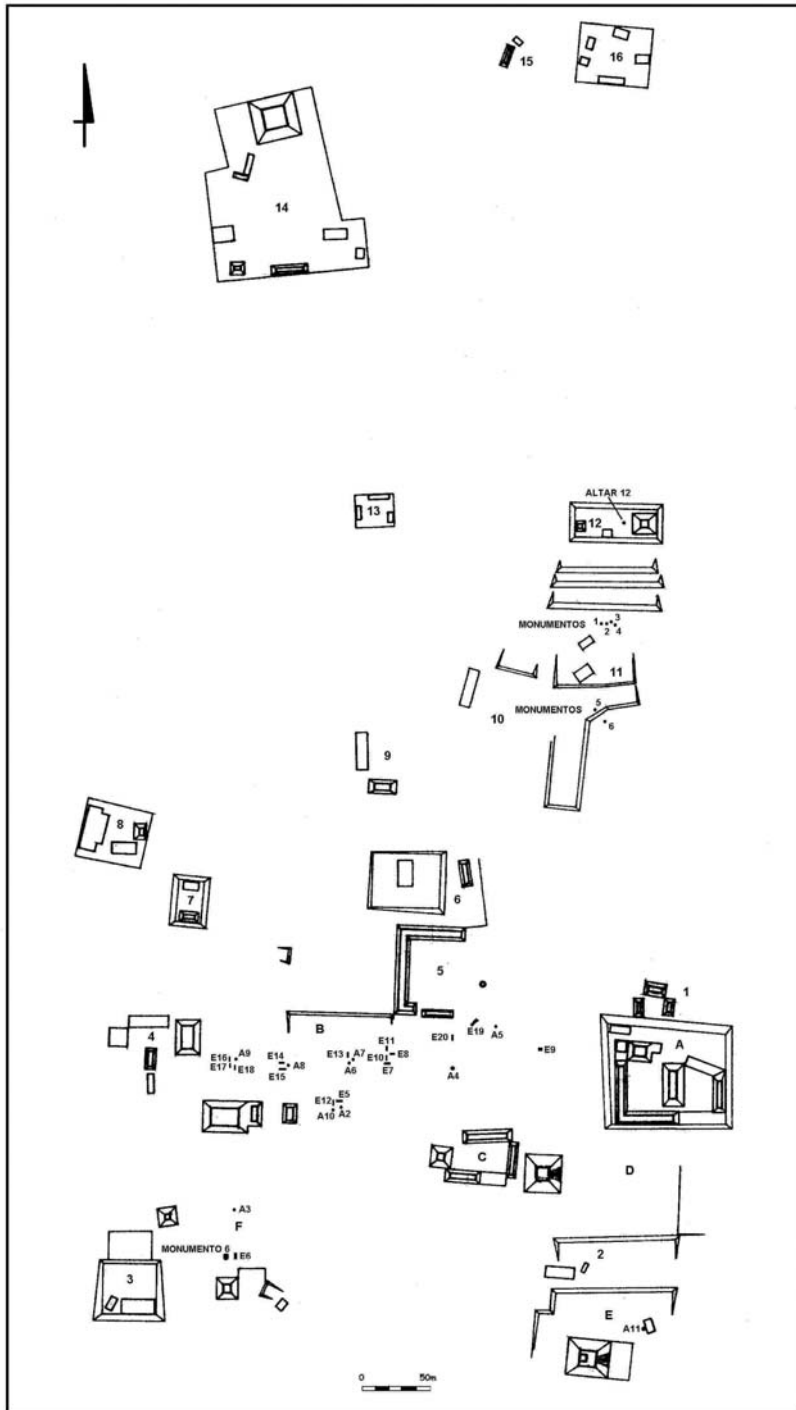
Figura 4 Planta del área central de Itzimte (H. Mejía, 2002)

Los trabajos de mapeo y reconocimiento arqueológico nos han mostrado la complejidad del asentamiento de Itzimte (Figuras 3 y 4). Su área central es un núcleo bien desarrollado, que se extiende en una estrecha franja de terreno de sur a norte. Rasgo interesante es observar que el área habitacional no se encuentra anexa al área cívico-administrativa, sino que se encuentra diseminada a partir de una distancia cercana a un kilómetro hacia el suroeste del sitio, siendo ésta de carácter nucleada y extensa. Actualmente se realizó el mapeo de una muestra de dicho asentamiento, denominándolo bajo el nombre de “El Xux”.

El asentamiento ahora conocido de Itzimte se encuentra conformado por seis patios o plazas principales (A, B, C, D, E y F) y 16 grupos de diferentes rangos. El epicentro del área central se localiza al extremo sur del asentamiento. La presencia de monumentos en Itzimte es bastante significativa. Actualmente se posee un registro de 17 estelas, 11 altares y 6 rocas consideradas como monumentos.

La Plaza A o Acrópolis corresponde a la misma identificada por Maler y Morley. Se compone de dos patios dispuestos sobre un gran basamento en la cima de un cerro. El conjunto posee un total de ocho estructuras, gran parte de ellas alcanza 2 m de altura, mientras que el edificio principal (Estructura 2) tiene 9 m de altura. Este edificio divide al grupo en dos patios (1 y 2). Al extremo oeste (Patio 1) el patio está abierto, con un acceso por la esquina noreste, mientras que la sección sur y oeste se encuentra cerrada a través de la Estructura 3, que corresponde a una plataforma en forma de "L", rasgo característico del asentamiento de esta región.

Al extremo oeste de la Plaza A, abajo del cerro, se encuentra la Plaza B, denominada así desde los planos de Maler y Morley. Este patio es un amplio espacio con claras características rituales, así definido por la presencia de la mayoría de los monumentos identificados en Itzimte. La Plaza B se compone de dos estructuras situadas al extremo sur de la plaza - la cual tiene un área de 10,000 m<sup>2</sup>. Al extremo norte el límite del patio es una terraza de nivelación que se extiende de este a oeste, mientras que al extremo este el patio es abierto, y en el lado oeste se encuentra una pirámide que posiblemente comparte función con el Grupo 4.

Las estructuras de la Plaza B son algunas de las de mayor dimensión en el asentamiento. La Estructura 2 tiene un alto de 12 m, es de planta rectangular, con una plataforma adosada al extremo este de unos 2 m de altura. La Estructura 3 cuenta con 8 m de alto, también es de planta rectangular. La Estructura 2 es la de menor dimensión del conjunto, con solamente 2 m de altura, su posición hace suponer que tuvo escalinatas en tres de sus lados (norte, este y oeste), debido a la presencia de monumentos al extremo este, el lado norte que da hacia el patio, y al extremo oeste en donde al parecer forma un patio con el anexo de la Estructura 2.

La Plaza C es un espacio de tipo cerrado, en donde las Estructuras Norte, Este y Sur se encuentran unidas entre sí, formando una especie de "U", rasgo típico de la arquitectura de la región. La Plaza C está anexa con la Estructura 1 (7 m de altura y de planta cuadrangular) de la Plaza D. Este último es otro patio de claras características rituales, debido a que su amplio patio de 5400 m<sup>2</sup> está abierto en el extremo este, el cual da hacia la caída del cerro, el que fue acomodado a través de una plataforma de nivelación. A los extremos norte y sur, se encuentran dos cerros de baja altura que sustentan a la Plaza A (al norte) y a la Plaza E.

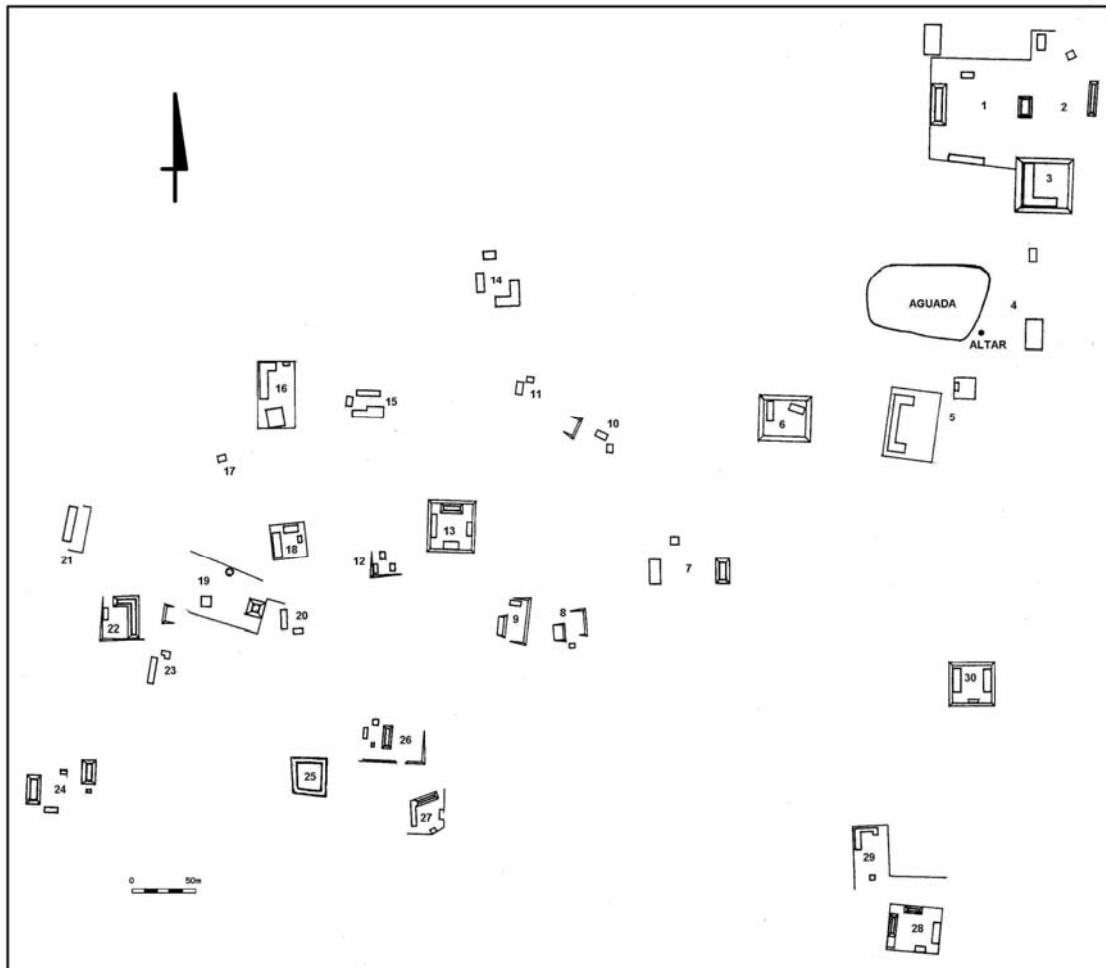
Figura 5 Planta de El Xux, municipio de La Libertad (dibujo H. Mejía)

Localizado en las coordenadas 16° 55' 22" N y 90° 11' 18" W, a 1.7 km al este de Itzimte. Representa el área habitacional del sitio, el reconocimiento arqueológico alcanzó más de 2 km<sup>2</sup>, mientras que el mapeo que se realizó es únicamente una muestra que alcanza un área de 0.5 km<sup>2</sup> (Figura 5). Aunque la distancia en que fueron tomadas las posiciones geográficas es relativamente extensa, hay grupos correspondientes a este asentamiento (que no fueron mapeados) que se encuentran a solo 600 u 800 m de distancia de la Plaza B. El asentamiento es extenso y se tiene el registro de 30 grupos, en los cuales hay grupos de carácter residencial y habitacional. No se logró establecer la presencia de un epicentro como tal.

Existe la presencia de una aguada de factura Maya, en la cual fueron observados los muros de piedra que la delimitaban. Al parecer la aguada fue construida sobre un nacimiento de agua, por lo que su embalse es permanente, un rasgo interesante es el observar que dicho embalse ha fluctuado a lo largo del tiempo, e incluso es muy probable que en alguna época se haya secado o el embalse haya estado bajo, lo que se puede observar en la existencia de árboles desarrollados que actualmente se encuentran dentro del agua. Posee un largo de 85 m y un ancho de 55 m, y su forma es rectangular. Bordeando la aguada se encuentran varios grupos arqueológicos y sobresale la presencia de un monumento (altar) en el extremo este, al frente del Grupo 4.

En el extremo norte de la aguada se encuentran los Grupos 1, 2 y 3 que conforman una unidad compleja. Los Grupos 1 y 2 se encuentran sobre una amplia plataforma basal, el patio posee unos 3000 m<sup>2</sup>, al extremo oeste se encuentra la estructura principal del grupo, alcanzando los 3.50 m de altura. Al este existe la otra estructura de importancia en el grupo, la cual posee dos frentes, uno hacia el Grupo 1 y en su sección posterior comparte patio con el Grupo 2. Al norte del Grupo 1, en un plano inferior, se encuentra una estructura formando un patio anexo. Al sur del Grupo 2 se encuentra el Grupo 3, el cual se anexa a dicho grupo cerrando el patio. El Grupo 3 es un enorme basamento que supera los 3 m de altura, en su cima se encuentra una estructura en forma de "L" de baja altura.
