RECONOCIMIENTO TRAMO CARRETERO MODESTO MÉNDEZ-SAN LUIS: SECOYOB

Durante los meses de agosto y octubre de 1993 se llevaron a cabo trabajos de reconocimiento arqueológico en el nuevo trazo de la carretera que de Modesto Méndez conducirá a la población de San Luis, Petén.

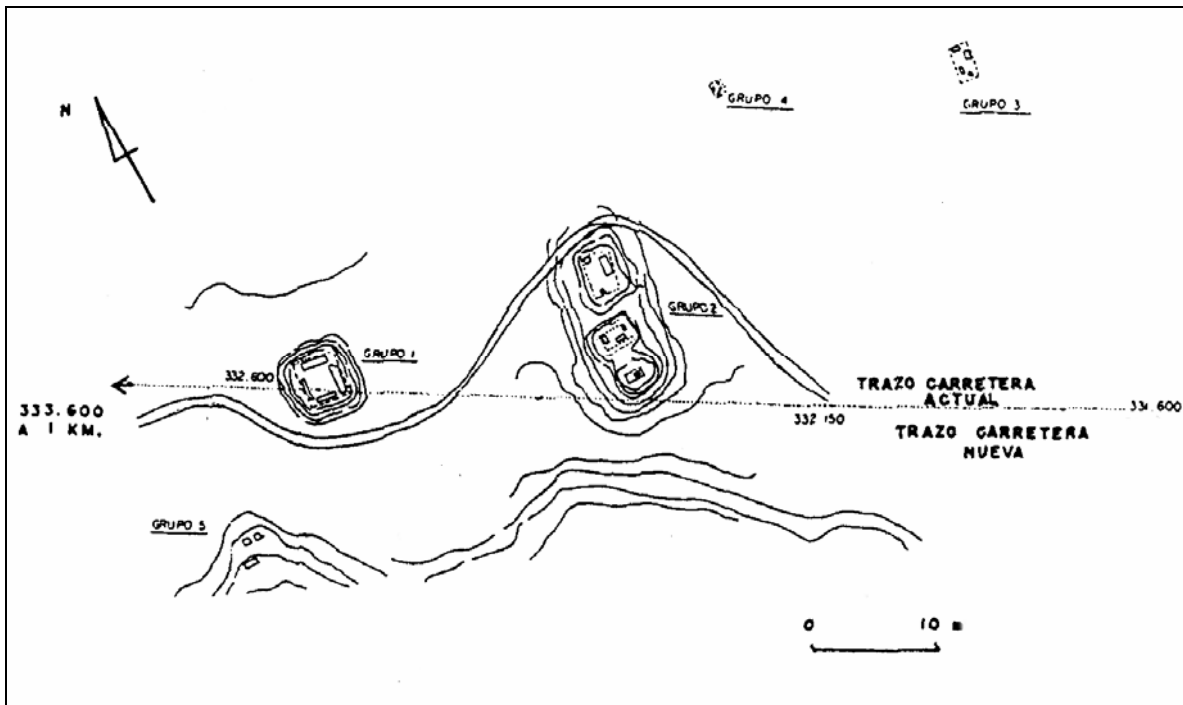
Figura 1 Mapa general del sitio arqueológico Secoyob

En este grupo se encuentra el muro que originó esta investigación, el cual es parte de la plataforma basal que sostiene cuatro estructuras alargadas que parecen formar el grupo principal del sitio.

La brecha del eje central de la nueva carretera atraviesa la plataforma basal de la esquina sureste al sector central oeste, pasando justamente sobre la Estructura 2. Es posible que posteriormente a la realización de esta brecha, la evidencia arqueológica se expusiera de tal forma que fueron saqueados recientemente los principales montículos y el destrozo estructural fue masivo, tanto en la Estructura 2 como en la Estructura 1.

Según relatan los vecinos, ellos protegían esta evidencia prehispánica a tal grado que la misma comunidad había adquirido este terreno para que no fuese destruido por la acción de las siembras, reconociéndolo como un sitio especial donde habitaron sus antepasados y piensan guardarlo para que sea conocido por sus hijos, como una herencia ancestral. Por tal motivo ellos expresaron su indignación por el saqueo reciente de estas estructuras y su frustración ante la inminente destrucción de todo el grupo arqueológico, que permitirá la construcción de la nueva carretera (Figura 1).

Ubicación:	sobre cerro natural
Estructuras:	7
Estructura Mayor:	2.5 m aproximados
Plataforma basal:	si tiene (1599 m ² - alto 2.40 m)
Dimensión de la plaza:	728 m ²
Patrón de Plaza:	Norte Cerrado
Vegetación:	secundaria
Terrazas:	no se detectaron
Condición actual:	dos estructuras (Este y Oeste), depredadas
Cronología:	indeterminada

Datos por Estructura:	
Estructura 1 al Norte	25 x 6 x 2.50 m aprox.
Estructura 2 al Este	25 x 6 x 1.50 m aprox.
Estructura 3 al Sur	14.5 x 4 x 0.8 m
Estructura 4 al Oeste	24 x 3 x 0.40 m

El vestigio reportado por la Compañía Tecnología y Normas, evidentemente forma parte de un asentamiento prehispánico integrado por varios grupos arqueológicos encontrados en el primer reconocimiento, cuyas formas y dimensiones dadas anteriormente, se localizan algunos en el eje central de la línea del trazo de la nueva carretera y otros muy próximos a ella, por lo que sí serían destruidas totalmente.

Estas acciones permitieron a la compañía supervisora evaluar la necesidad del cambio de línea topográfica de la carretera, incluso considerar que al cambiar este trazo y colocarlo sobre el tramo de la actual carretera, redundaría en la disminución de costos al no tener que emplear detonantes.

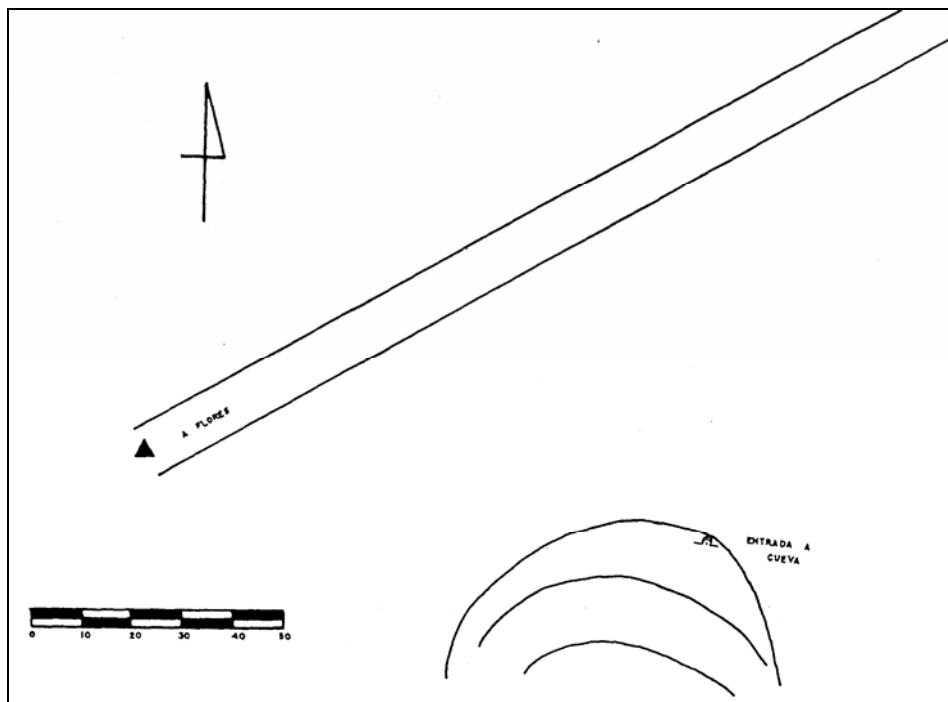
Figura 2 Levantamiento de la Cueva 2

Se tuvo la oportunidad de registrar un nuevo rasgo cultural, tratándose de una cueva que se localiza en terrenos propiedad del señor Reginaldo Morales que es trabajador voluntario de la aldea Secoyob, quién nos invitó a recorrerla y la cual fue levantada (Figura 2).

En el segundo reconocimiento, se localizó una cueva que se encuentra en la falda de un cerro, presenta dos entradas y su descripción esta indicada en la siguiente ficha técnica:

Largo: 75 m
Entradas: dos
a) 3.80 m de largo, 2 m de ancho y 1 m de alto
b) 1.70 m de alto y 1.60 m de ancho
Cámara final: 10 m de altura y 7.90 m de ancho

También realizamos el levantamiento topográfico a partir de la entrada uno de la cueva hacia la carretera a un punto topográfico marcado:

77°	28.80 m, de la entrada de la cueva hasta la carretera
21°	86.10 m
309°	27.60 m
241°	168.50 m
